ELABORACIÓN DE INFORMES Y DICTÁMENES PERICIALES

Manolo Beltrán
Arquitecto Técnico
Catedrático de Dibujo

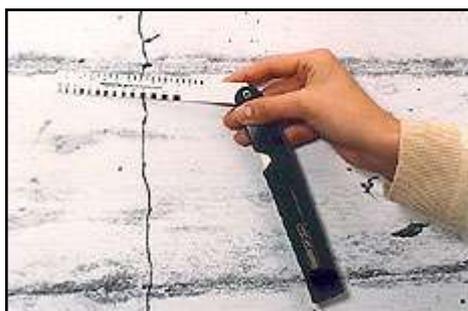
Figura 1. Regla para medida de fisuras

- **Flexímetro.**- Como complemento del equipo anterior.
- **Cuaderno de apuntes.**
- **Regla para medida de fisuras.**- Es un instrumento de plástico, con graduaciones desde los 0.05 a los 5 milímetros, combinada con diez escalas de reducción, que se presenta en un estuche de cuero.

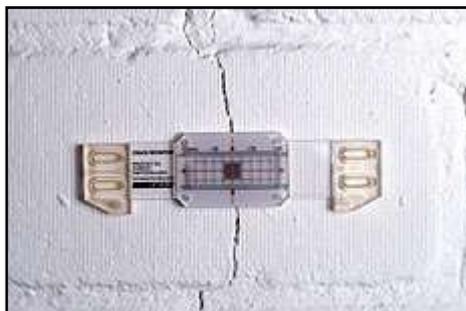
Figura 2. Monitor de fisuras

Actualmente la tendencia a usar este tipo de testigos va disminuyendo y suelen sustituirse por otros más adecuados como pueden ser los **Monitores de fisuras** que son instrumentos de policarbonato

para la medida de movimientos horizontales y verticales en grietas, con precisiones de ± 1 mm en redes y de $\pm 0,1$ mm con un calibrador. Sus adaptadores permiten la utilización en esquinas internas y externas. Se fijan a través de adhesivo o con cuatro tornillos.

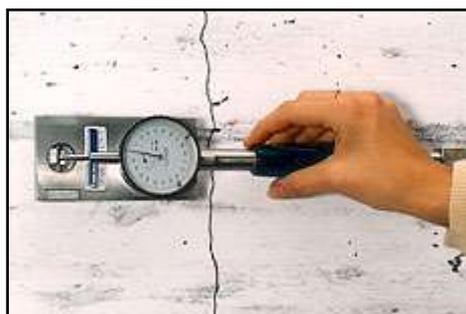
Figura 3. Deformómetro

Otro instrumento valioso suele ser el **deformómetro** que mide la deformación lineal, grietas, contracciones y movimientos a través de un equipo estándar fabricado en acero INVAR, con una longitud de medida de 300 mm, y un comparador de rango que permite el seguimiento de las variaciones registradas en las fisuras

Estos equipos obvian el problema derivado de la utilización del yeso, que impide su utilización al exterior al tratarse de un material altamente higroscópico y por tanto muy sensible a los cambios de humedad.

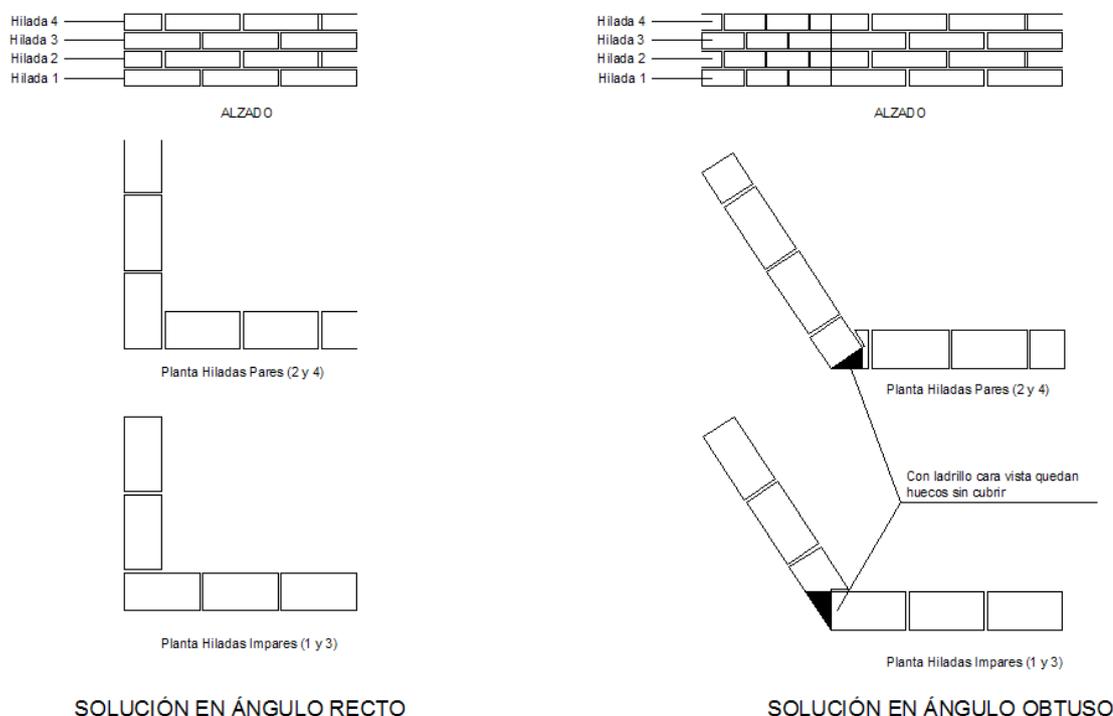
En las siguientes figuras se detalla el problema

En la solución en ángulo recto se observa que los ladrillos de las hiladas pares e impares se alternan en su posición para que la pared quede completamente trabada, formando una sola.

En la solución en ángulos agudos y obtusos se puede optar por dejar los ladrillos enteros, con lo que en la esquina quedan huecos antiestéticos (ver figura), o bien por cortar la punta de los ladrillos para adaptarse a la forma del edificio, lo que es válido para un material macizo, pero no para el ladrillo cara vista porque dejaría vistos los agujeros interiores que contiene y ofrecería igualmente un aspecto antiestético.

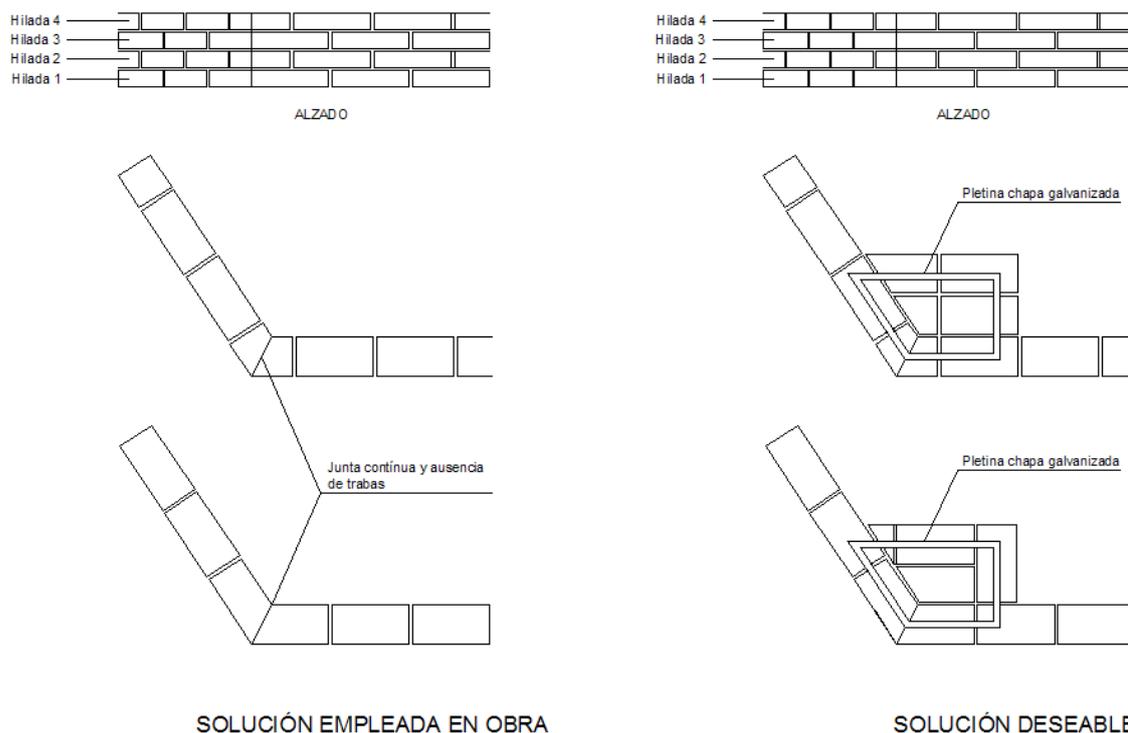
Por eso parece que la solución adoptada en obra es la de la figura siguiente, en el que se aprecia que el dibujo de alzado queda igual que en los dibujos anteriores a pesar de que la planta es sustancialmente distinta, es decir, se cortan los ladrillos en bisel sin que exista traba entre una hilada y otra, con lo que la junta de esquina queda completamente abierta y los dos paños sueltos, por lo que carece de estabilidad ante empujes de tipo horizontal o los de tipo dinámico.

Como intercalar ladrillos de punta (a tizón) en un paño de ladrillo a soga rompe el aparejo, es preferible realizar las trabas interponiendo las llamadas llaves o pletinas de acero galvanizado que se toman con el propio mortero de sentar los ladrillos con lo que al final se forma un conjunto homogéneo, tal, como se explica en la última figura

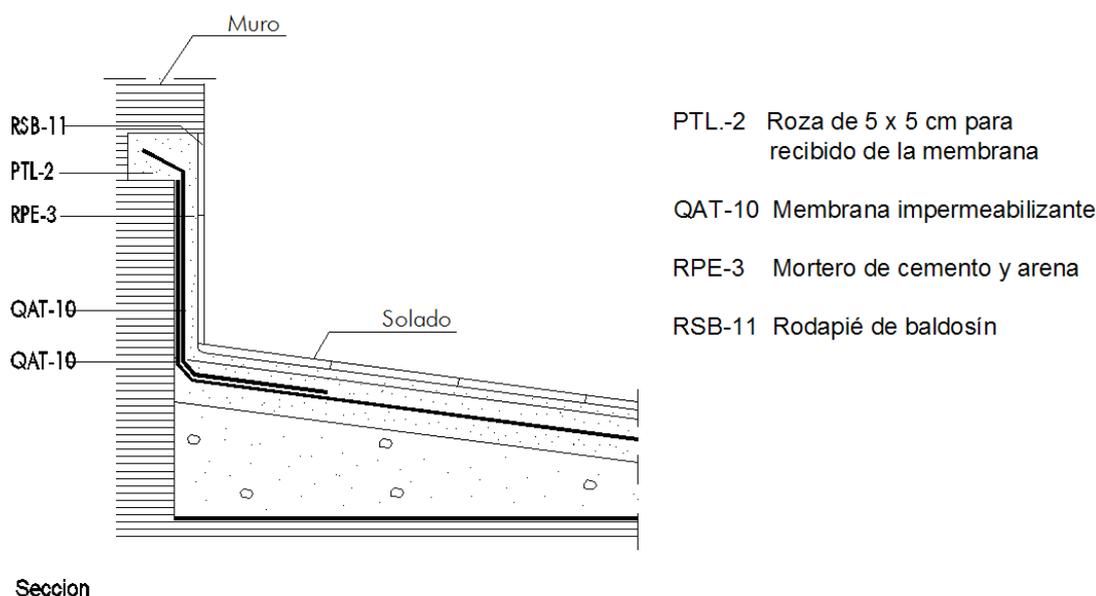
QAT-19 ENCUENTRO DE FALDON DE HORMIGON ALIGERADO CON PARAMENTOS

Hay que indicar que cuando la tela asfáltica sube sobre los muros perimetrales debe empotrarse en los mismos, para evitar que se filtre agua entre la tela y las paredes de apoyo, por lo que hay que efectuar una roza en todos los muros, incluso en los antepechos para poder realizar esa colocación, según se detalla en la siguiente figura

Evidentemente si ya se explicado que el muro tiene un espesor de 14 cm la realización de una roza de este tipo supone que se le corta en su base prácticamente la tercera parte de su espesor o más, lo que supone todavía un mayor debilitamiento, por más que posteriormente al rozado se rellene el hueco con mortero de cemento.

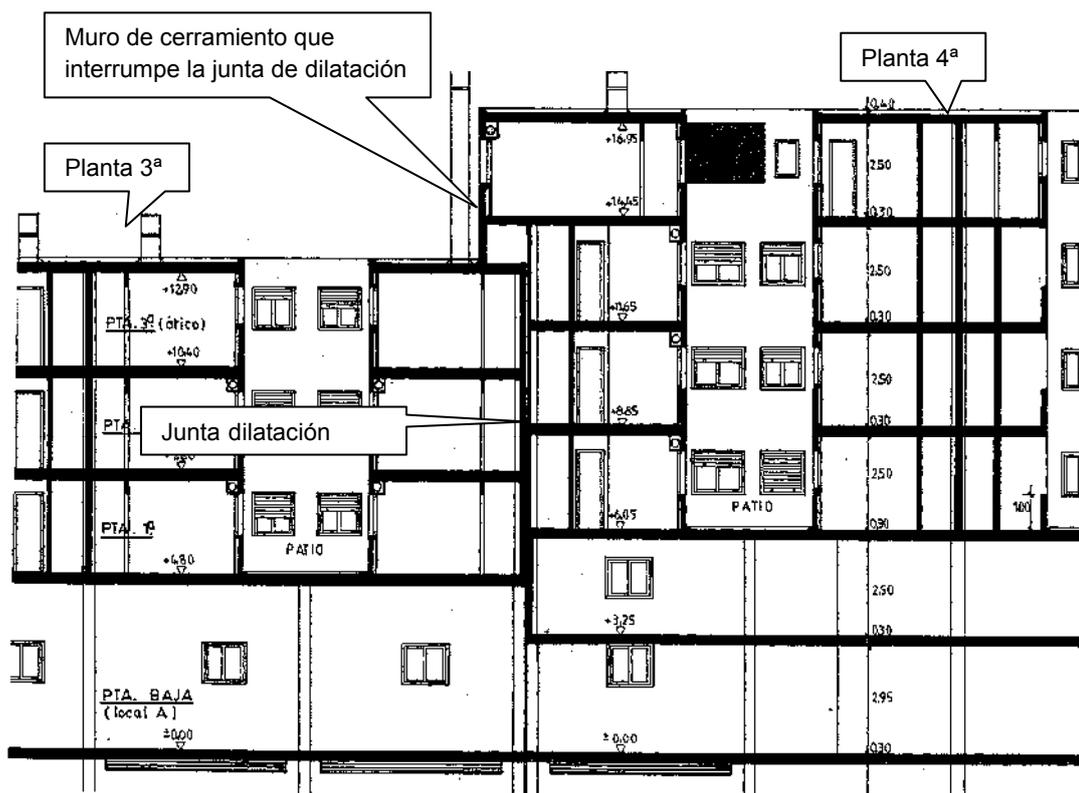
Efectivamente, tal como aparece reflejado en el Plano nº 17 Secciones, del Proyecto Básico, se observa que, en la zona descrita anteriormente en la que el Bloque B vuela sobre el Bloque A, la junta de dilatación queda interrumpida entre el techo del ático de la tercera planta y el suelo de la planta 4ª, disponiéndose un muro de cerramiento debajo del voladizo, tal como se indica en la siguiente figura:

Posteriormente se ha comprobado en obra que ese defecto de concepción parece corresponderse con el problema que padece el edificio en esa zona, ya que la línea de rotura que aparece en el edificio se sitúa siempre sobre el muro que cubre el voladizo de un bloque sobre otro o en sus inmediaciones, lo que nos indica que al haberse producido la dilatación de los bloques, se han encontrado con un elemento que los une, por lo que inmediatamente se ha producido su rotura por cizallamiento.

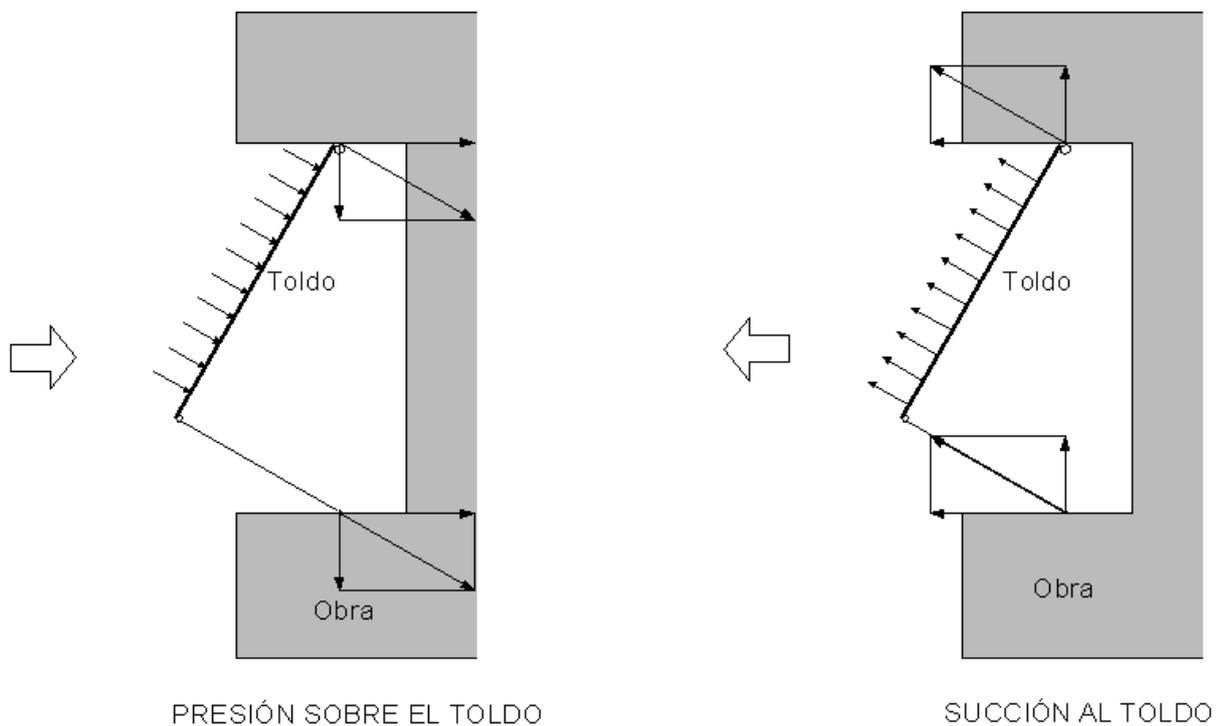
DETALLE DE LOS ESFUERZOS DE LOS SOPORTES DEL TOLDO

No obstante como se observa en la siguiente figura esos esfuerzos cambian de sentido en cada uno de los apoyos dependiendo de la dirección del viento

Cuando la dirección es favorable y el soporte aprieta hacia el ladrillo podemos establecer el siguiente cálculo:

Eso quiere decir que no existe ningún problema en resistir esa carga, pero cuando los esfuerzos son de tracción, con una fuerza de 152 Kg, como en la del ejemplo, podemos admitir que una fábrica de ladrillo normal de 12 cm de espesor no suele estar preparada para resistirlos, (especialmente si el apoyo se produce en un extremo del muro o en su parte superior), a menos que se prepare adecuadamente el soporte y se ancle a un lugar firme como puede ser el forjado del suelo o del techo.

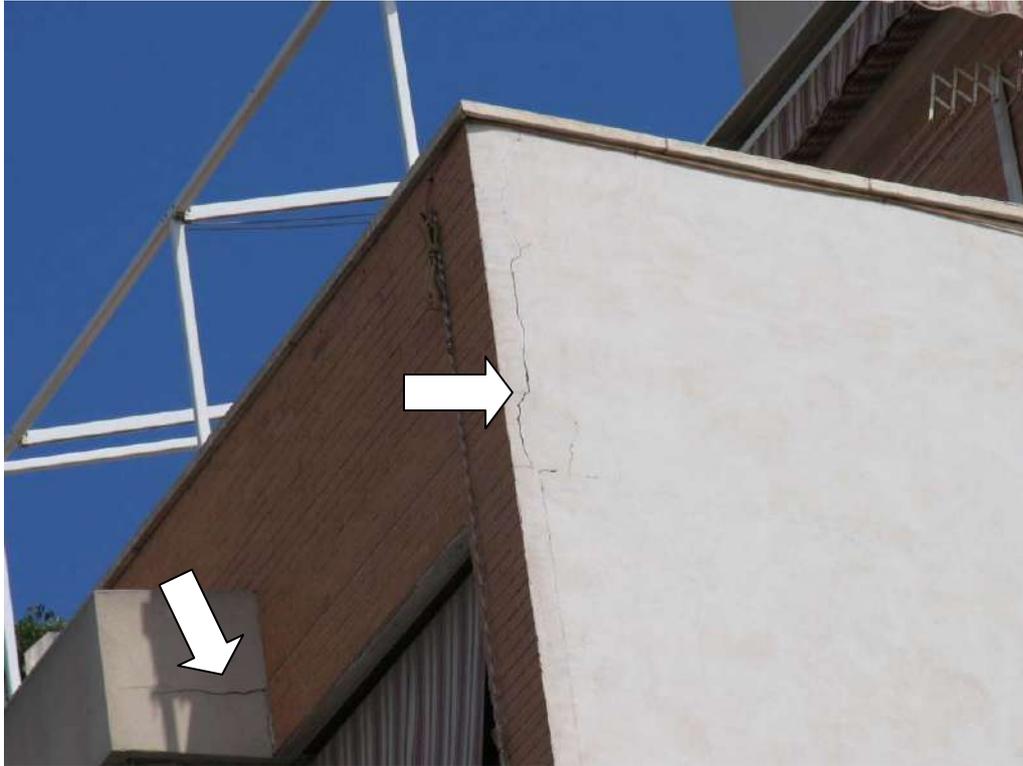
Foto nº 5.- Detalle de fisura vertical entre la pared medianera y la fachada y de otra fisura horizontal en el voladizo

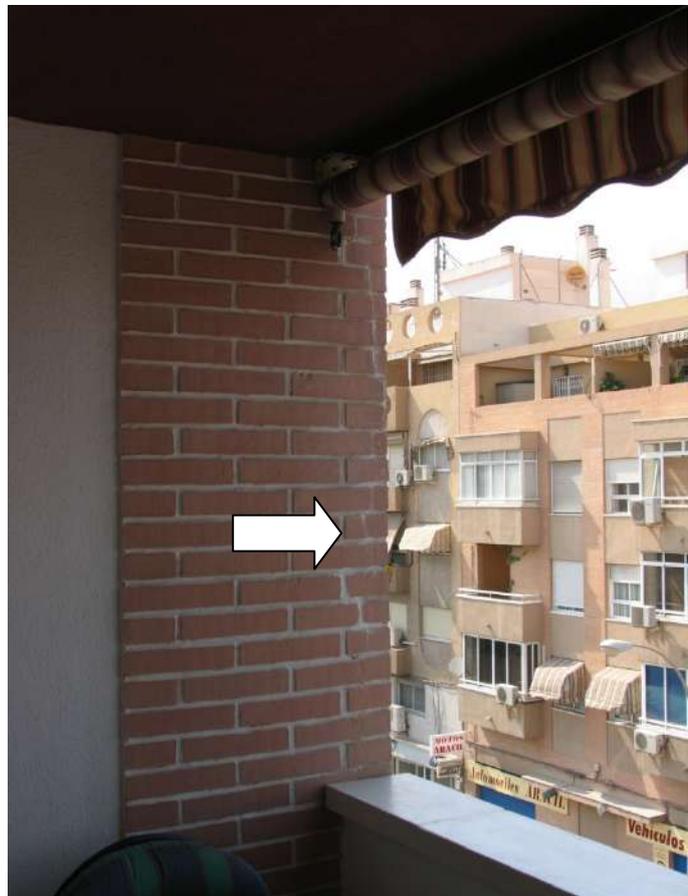
Foto nº 6.- Detalle de la fisura vertical en la pared medianera, vista desde la terraza de la planta 3ª.

- c) Se ha visitado la vivienda de la planta 3ª colindante con la medianera para conocer si la fisuración observada en esa pared a nivel de la planta de ático afecta también a esa planta, resultando que igualmente aparece una importante grieta en el revestimiento de ladrillo del pilar medianero, especialmente en la cara recayente a la propia terraza, pero que es igualmente visible en la cara opuesta, aunque de menor sección, lo que indica que el revestimiento del pilar medianero a nivel de la 3ª planta se puede considerar prácticamente suelto, con la peligrasidad que ello conlleva. (Fotos nº 6 ,7, 8 y 9)

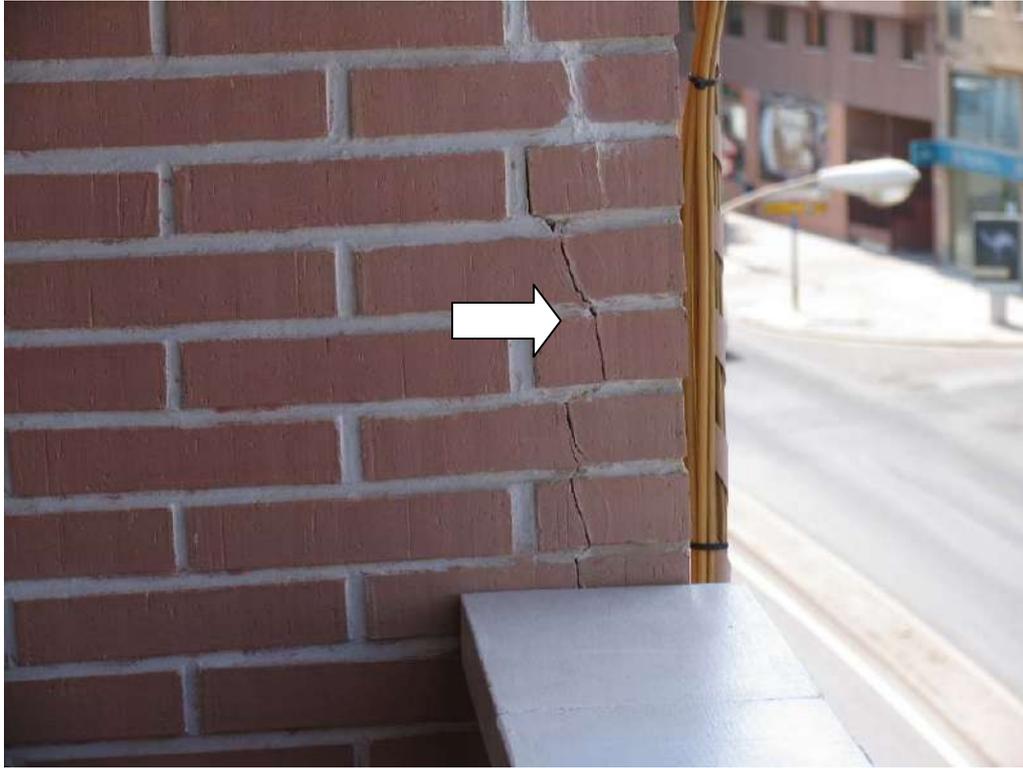
Foto nº 7.- Primer plano de la línea de rotura en el muro

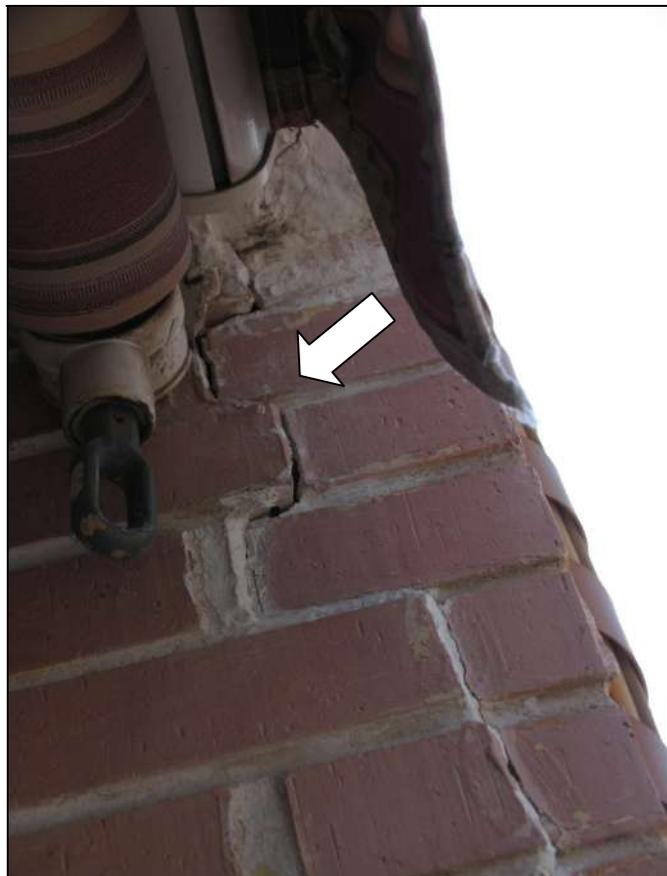
Foto nº 8.- Otro primer plano de la línea de rotura en la parte superior del muro

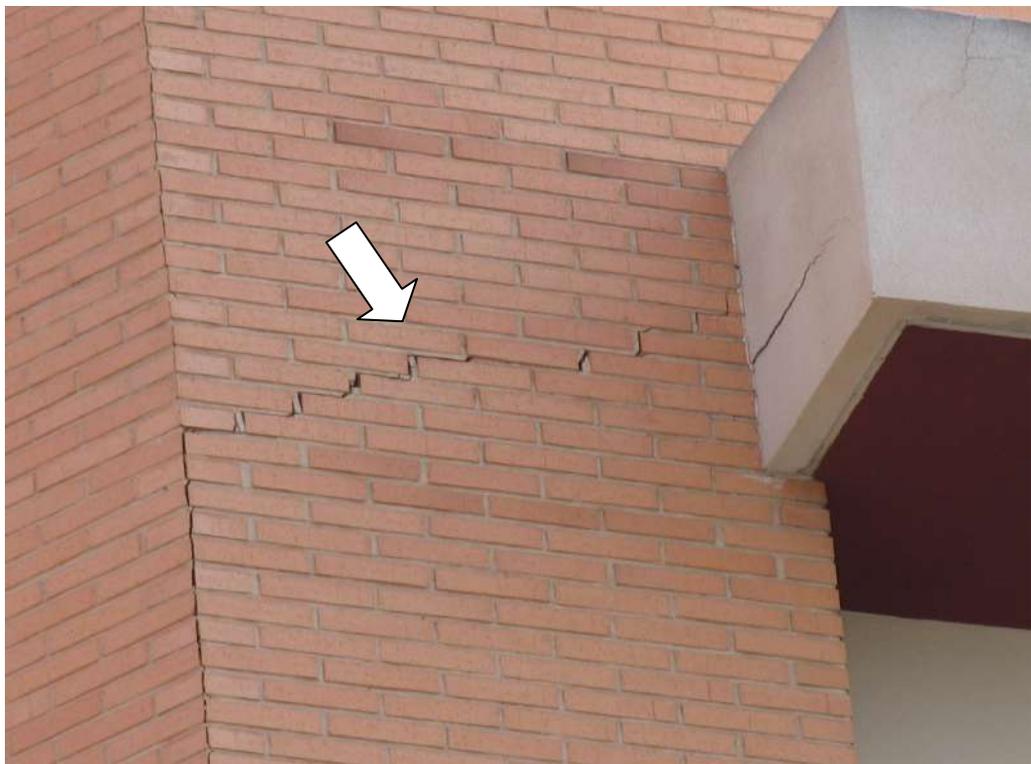
Foto nº 10.- Importante fisuración con amenaza de desprendimiento del muro en la esquina entre Av. y Calle, que baja desde la planta 4ª a la 3ª.

- d) Posteriormente nos hemos desplazado hacia la esquina que forma el edificio entre la calle y la Avenida de, pudiendo observar desde esta última calle como existe una grieta vertical coincidente con la propia línea de esquina en la parte de fachada correspondiente al antepecho de los áticos que al llegar a la cara inferior del forjado sobre el que se apoya se divide, formando dos nuevas fisuras de ancho notablemente superior, una que se dirige de forma escalonada hacia el voladizo que cubre la terraza de la planta 3ª, en el que produce una nueva fisuración horizontal entre el forjado y el murete de coronación situado sobre el mismo, y otra que continua verticalmente hacia la parte segunda siguiendo la línea de la esquina del edificio. (Fotos nº 10 y 11)

- c) No existe trabazón en el encuentro entre los muros de ambas fachadas, sino que los ladrillos se han cortado para que ajusten en la línea de esquina, sin que al parecer tampoco se hayan dispuesto otros elementos alternativos como llaves o elementos metálicos de traba embebidos en el mortero de unión de los ladrillos para resolver la unión de los muros, por lo que haber sufrido presiones de tipo horizontal ambos se han desplazado independientemente formando la grieta que aparece coincidiendo con la línea de esquina, lo que hace muy inestable su equilibrio y ha dado lugar a la actual situación de peligro.

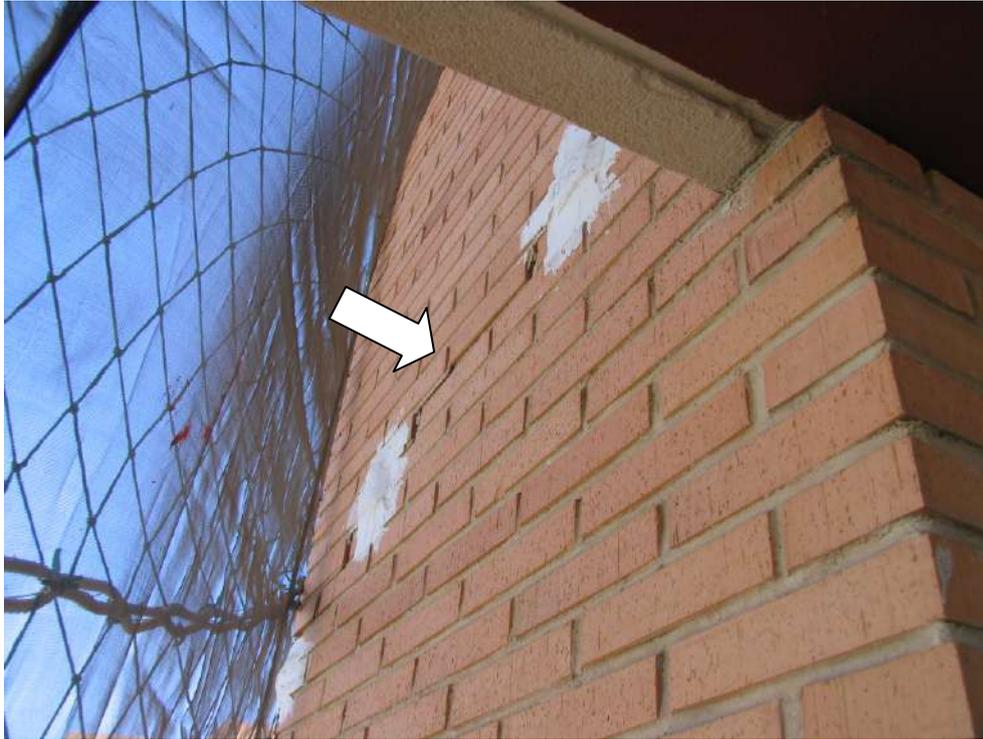
Foto nº 11.- Detalle actual de la grieta de la esquina con testigos de yeso para estudio de su evolución. Se observa su grueso calibre.

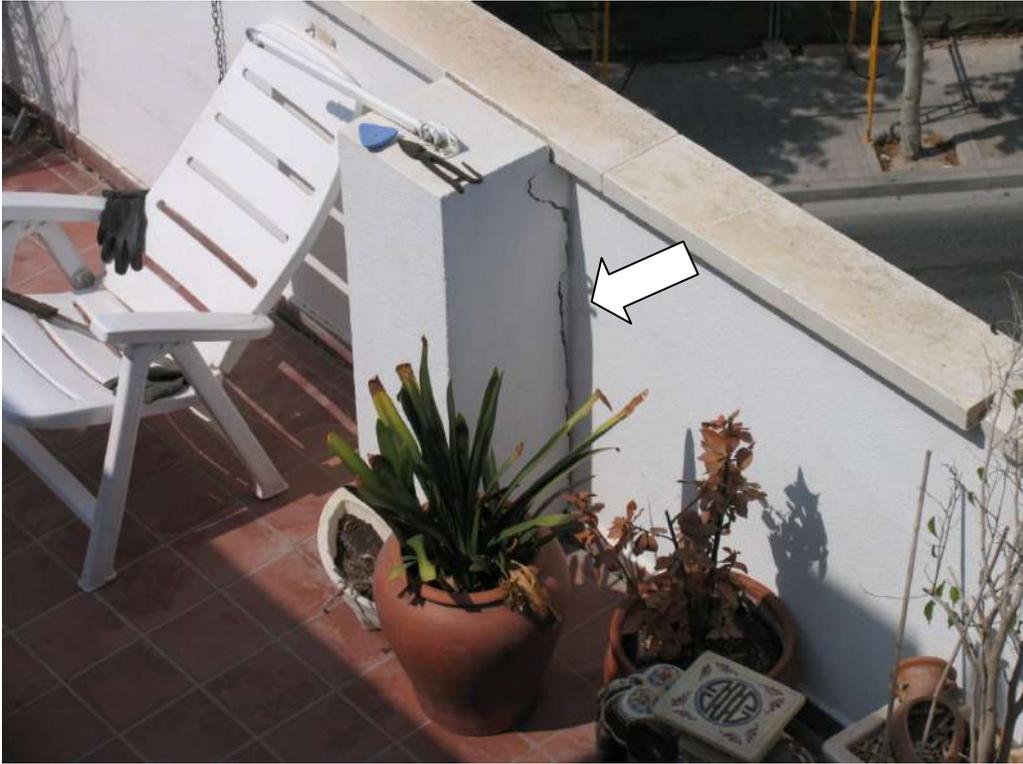
Foto nº 19.- Importante línea de rotura por desprendimiento de la pilastra.

- Se observan importantes líneas de rotura entre las pilastras existentes en las terrazas delanteras de los áticos recayentes a la calle y el antepecho de las mismas. (Fotos nº 19 y 20 del Anexo Gráfico)

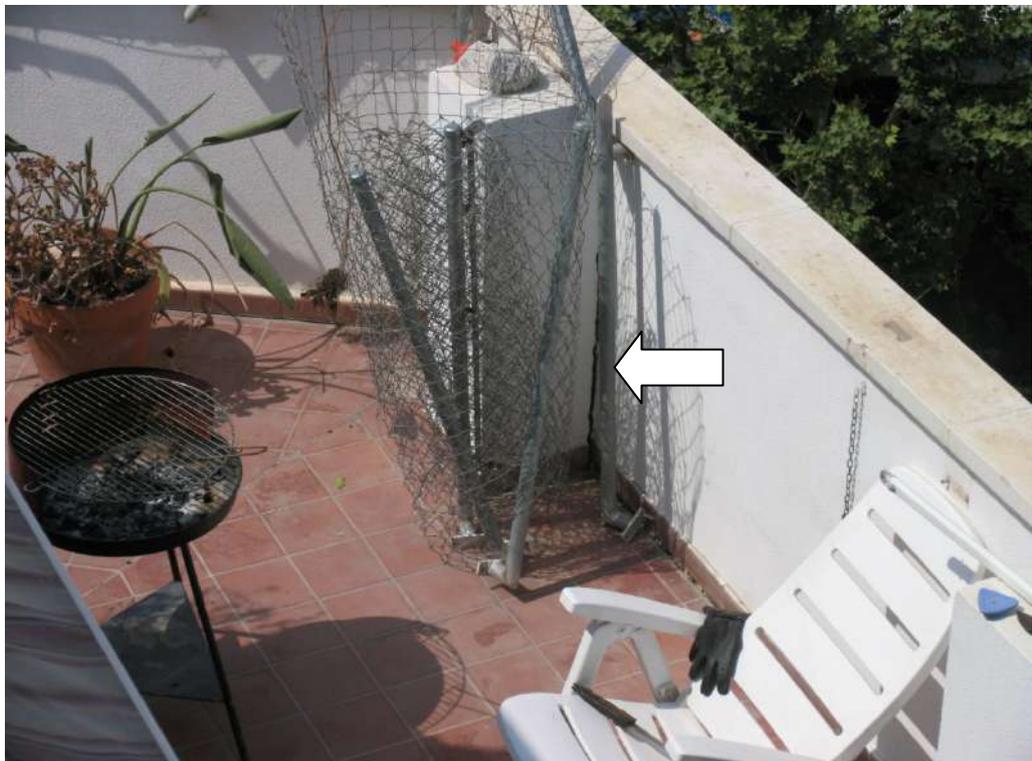
Foto nº 20.- Otra línea de rotura por desprendimiento de pilastra.

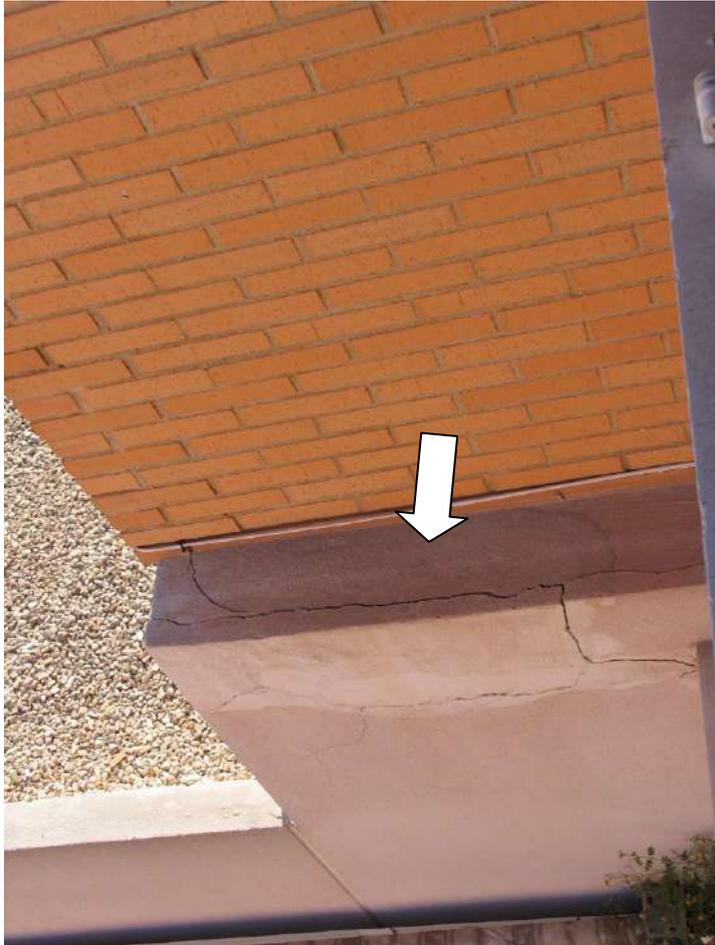
Foto nº 25.- Efectos producidos al interrumpirse la junta de dilatación estructural del edificio en la zona recayente a Calle

Pues bien, coincidiendo con la zona en la que se produce el vuelo del Bloque B sobre el Bloque A, se observa una importante grieta que va desde la Calle hasta la parte trasera del edificio y que es visible desde la zona ajardinada interior. (Ver Fotos nº 25 a 32)

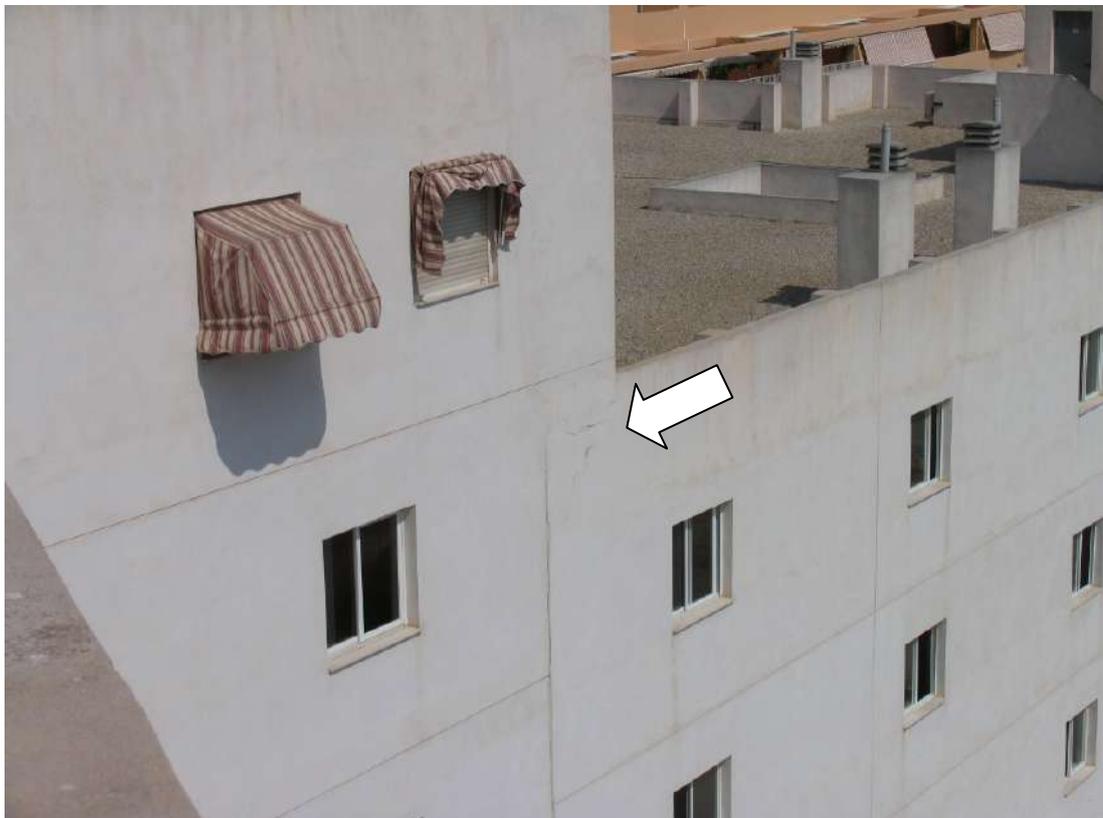
Foto nº 30.- Detalle de la posición de la junta de dilatación en la fachada interior.

El efecto es muy visible especialmente en las fotos 30, 31 y 32 en las que se aprecia como la junta estructural del edificio en la fachada del patio interior queda interrumpida al llegar a la zona del voladizo, produciéndose una línea de rotura desde ese punto hasta la fachada opuesta en la calle

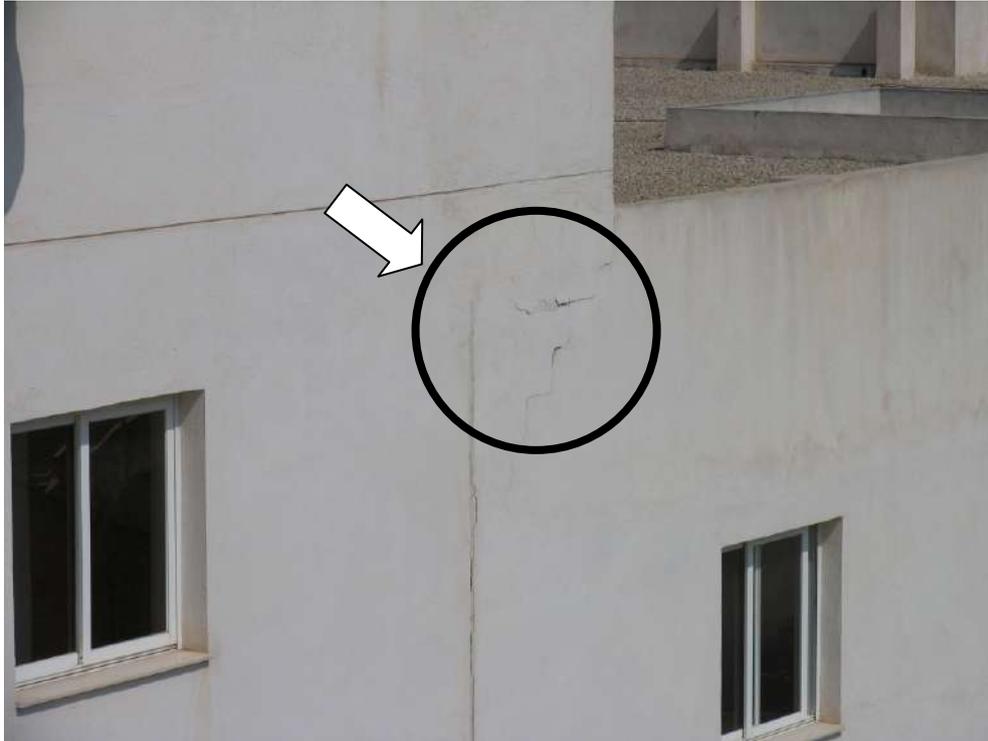
Foto nº 31.- Detalle de la foto anterior. Se observa como la junta de dilatación queda interrumpida.

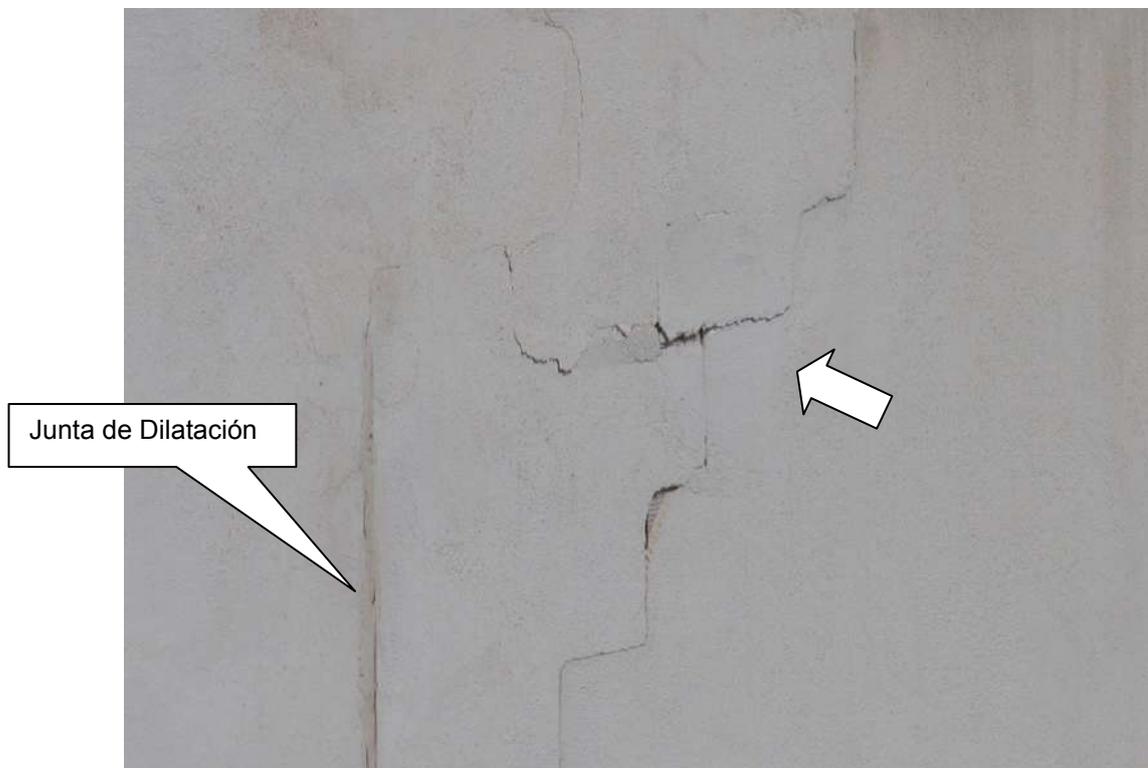
Foto nº 32.- Primer plano de las fotos anteriores donde se aprecia la línea de rotura escalonada producida a partir de la interrupción de la junta de dilatación.

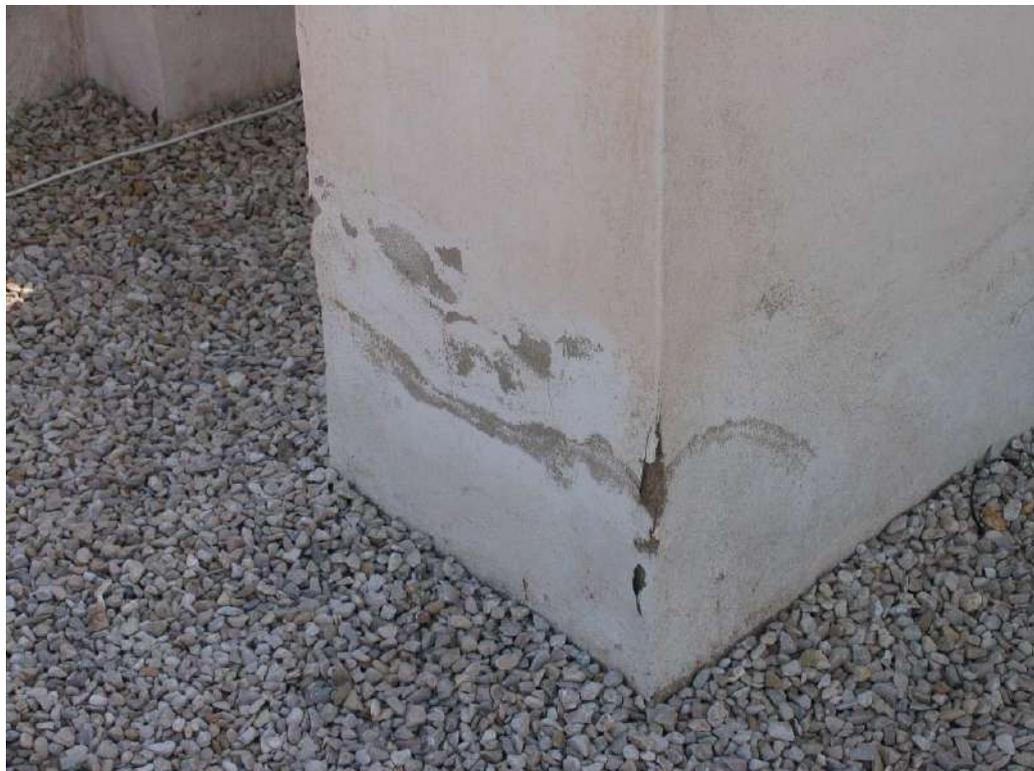
Foto nº 40.- Detalle de humedad ascendente por capilaridad con degradación del mortero por problemas de aguas durmientes en la base.
